## Geotechnische analyse integrale ophoging

Reconstructie Vogelweide te Diemen

**Onderwerp:** Geotechnische analyse integrale ophoging

**Projectnummer:** INF1521000

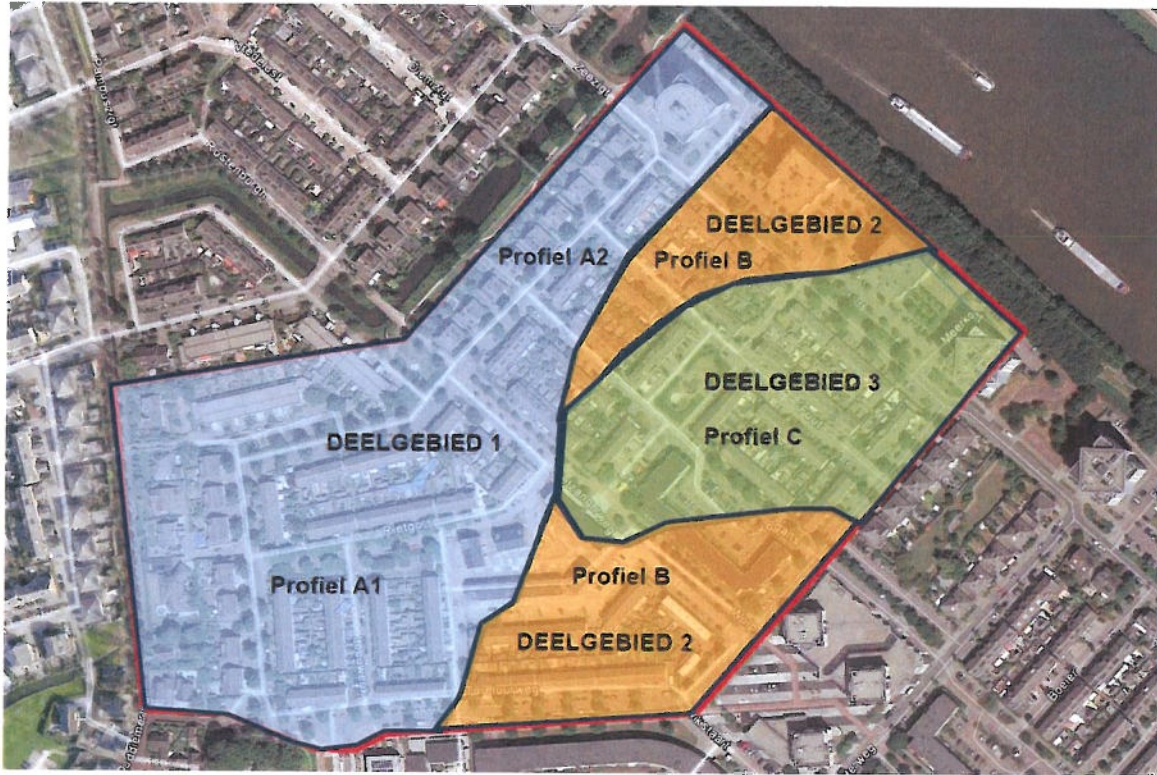
De conclusie van het onderzoek is dat de bodemopbouw van Vogelweide slap en sterk samendrukbaar is en bestaat uit verschillende bodemprofielen. Er zijn drie deelgebieden met een verschillend bodemprofiel aangetroffen. De grondprofielen zijn deelgebied 1 met profielen A1, A2, deelgebied 2 met profiel B en deelgebied 3 met profiel C. Dit is weergegeven in de onderstaande afbeelding.

Afbeelding 1 - Schematisch aanduiding locatie deelgebieden met grondprofiel A1 tot en met C

De verschillende bodemprofielen zorgen ervoor dat de deelgebieden met een verschillende snelheid verzakken. De deelgebieden 2 en 3 kunnen volstaan met groot onderhoud één keer in de twintig jaar maar voor deelgebied 1 zou minstens één keer per tien jaar groot onderhoud uitgevoerd moeten worden. Dat is een onwenselijke situatie, gelet op een efficiënte werkwijze en om de hinder voor bewoners zoveel mogelijk te beperken. Daarom is gekeken welke maatregelen genomen kunnen worden om de onderhoudsfrequentie van de drie gebieden gelijk te krijgen. Advin BV adviseert daarom bij het ophogen van deelgebied 1 niet alleen gebruik te maken van zand, maar tevens van speciaal lichtgewicht ophoogmateriaal.
